AL SUR DE MARACAY SE AVECINA UNA TORMENTA SOCIO-AMBIENTAL

El Terraplén

La Punta se deshace

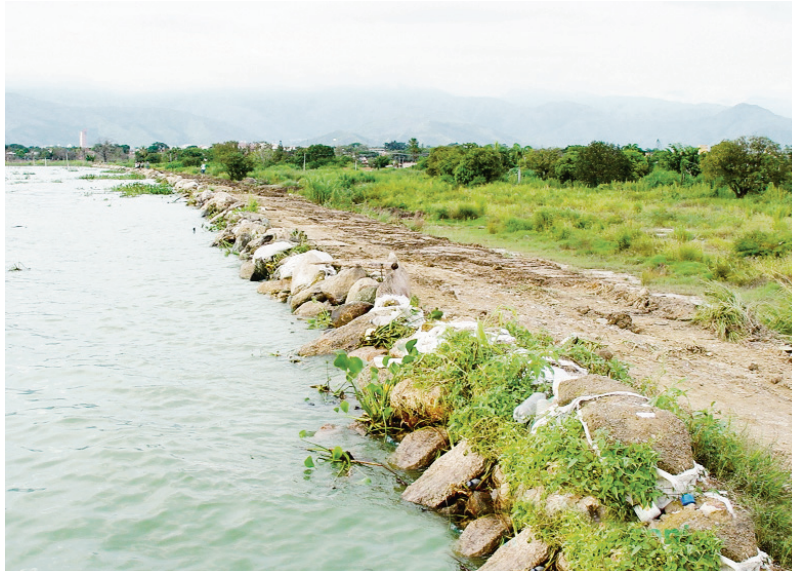
► FOTO CORTESÍA DE UNA MONTAÑA DE GENTE Y DEL OBSERVATORIO AMBIENTAL VENEZOLANO

El espaldón, originalmente de forma trapezoidal, con una inclinación de 30° aguas abajo (hacia las zonas inundables, es decir, hacia las casas y edificios), tiene ahora una apreciable y peligrosa verticalidad, lo que se traduce en mayor riesgo. La cota actual es de 412,80 msnm, vale decir, más de 4 m por encima de lo que se estableció como su Cota Normal, fijada en 408 msnm. Algunas cárcavas son impresionantemente profundas y llegan casi a la corona del dique. El empuje del lago, las lluvias, las cárcavas, el peso del maquillaje y maquinaria pesada, y demás daños, han dado al traste con el confinamiento del material, que está cada día más disgregado.
